Математическое моделирование процесса соударения дрона с вентилятором ТРДД

Центральный институт авиационного моторостроения им. П.И. Баранова, г. Москва

Mathematical modeling of the drone's collision with a fan of a turbofan engine

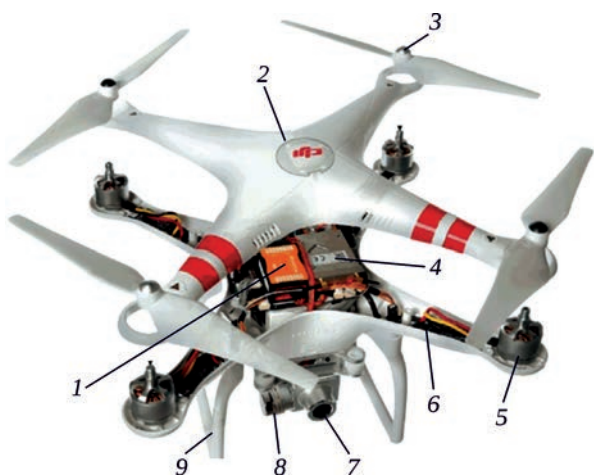
Рис. 1. БПЛА DJI Phantom 3 [5]:

1 – полетный контроллер (пластик, алюминий); 2 – корпус (пластик); 3 – пропеллер (углепластик); 4 – батарея (Li-Po); 5 – электромотор (алюминий, медь, сталь); 6 – контроллер скорости; 7 – видеокамера (алюминиевый корпус); 8 – подвес камеры (алюминий); 9 – ползковое шасси (пластик)

Распространенной конструкцией гражданских БПЛА является аппарат с четырьмя несущими винтами (квадрокоптер). В настоящей работе рассматривается один из таких БПЛА – DJI Phantom 3 (рис. 1).

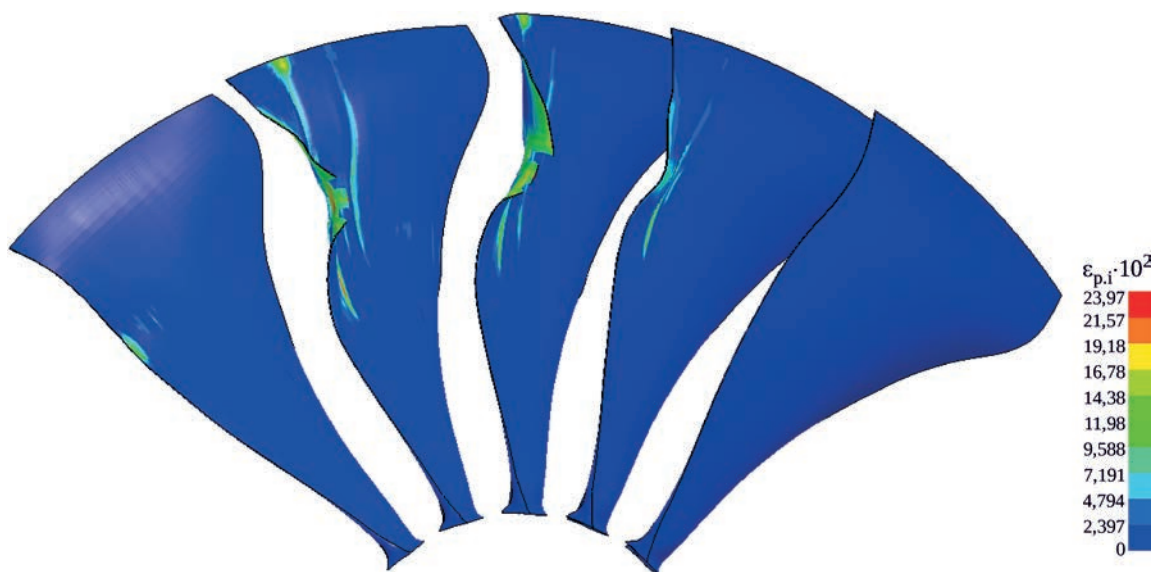
Рис. 11. Интенсивность остаточных пластических деформаций лопаток вентилятора после попадания БПЛА

Рабочие лопатки при ударе отгибаются в сторону противоположную вращению. Удар захватывает пять лопаток. Наибольшие повреждения получают средние лопатки (вторая и третья). В этих лопатках происходит значительная деформация с разрывом (разрушением материала) в области входной кромки. Также наблюдается значительная деформация в зоне перехода от сплошной входной кромки к полый средней части лопатки. В совокупности такие повреждения могут привести к обрыву верхней входной части пера. Между собой деформирующиеся лопатки не соприкасаются. Нижняя часть пера (примерно 50%) остается неповрежденной.

Сравнение расчетных картин повреждений лопаток после попадания БПЛА массой 1,28 кг (см. рис. 11) и повреждений после попадания крупной птицы массой 2,75 кг (см. рис. 12) показывает, что в обоих случаях возможно разрушение нескольких лопаток в виде отрыва верхней части входной кромки. Учитывая, что принятая в расчете масса квадрокоптера в два раза меньше массы крупной птицы, можно сделать вывод о том, что попадание БПЛА на вход авиадвигателя несет опасность сравнимую с попаданием крупной птицы.
